ПРОЦЕНА СТАЊА КРОВНЕ КОНСТРУКЦИЈЕ РИМОКАТОЛИЧКЕ ЦРКВЕ У БАЧКОЈ ТОПОЛИ

Резиме: У овом раду је извршена процена општег стања римокатоличке цркве у Бачкој Тополи са посебним освртом на кровну конструкцију. У раду се обрађују информације добијене теренским истраживањем а као подлоге су кориштени извештаји истраживања рађена крајем прошлог века. Најугроженији делови објекта су елементи кровне конструкције. Радом се траже узроци оштећења и даје се оцена о употребљивости објекта, као и могућа решења за санацију.

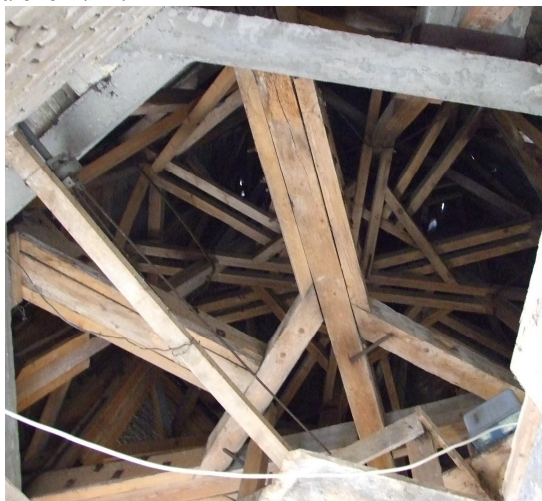
а) Кровна конструкција у основи би требала да формира правилан осмоугао. Са таквим распоредом, коси стубови који држе јарбол у вертикалном положају могу да се споје са роговима, и тако обезбеђују коректан заједнички рад, тј. да формирају стабилан систем. Грешком пројектанта или извођача радова, горњи коси стубови су у хоризонталној равни заротирани за око 20° у односу на доње

косе стубове и тако изазивају торзију око јарбола и торзиону деформацију целог торња. Поред овако формираног система додатна грешка је да за неке горње косе стубове нису уграђени спрегови против ветра и тако оне губе аксијални ефекат, са дужином извијања око 17 m.

Слика 2. Кровна конструкција одоздо

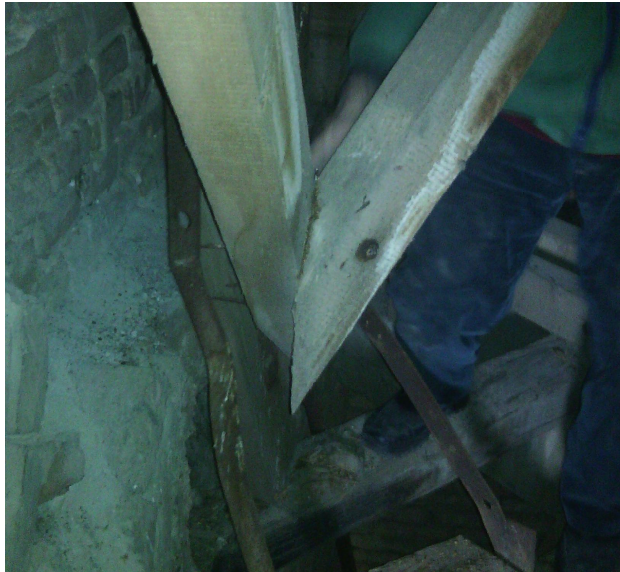
- б) Везе дрвених елемената су без изузетака изведене некоректно са игнорисањем основних правила струке (слабе пијавице, косо закуцани ексери итд.)
- г) Међусобно нормална клешта су постављена у исту висинску раван. Због тога су рађена из делова, са некоректним везама. Из тог разлога претежно губе функцију, не раде као спој рогова у ћошковима крова.
- ђ) Уграђени дрвени спрегови не врше своју функцију, нису или су само делом причвршћени за рогове.

Слика 3. Спрег против ветра

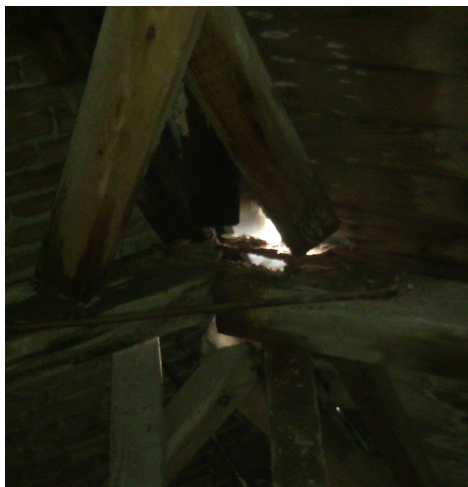
ж) Очигледна су оштећења на кровној конструкцији и од несавесног одржавања објекта. Кровни покривач, етернит, на појединим местима је поломљен, а последица тога је прокишњавање и трулеж. Доњи део рогова и косих стубова су на неким деловима и до половине попречног пресека иструнули. Прокишњавање је узроковано и због оштећене лимарије на деловима крова. Трулеж се јавља и на дашчаној подлози испод лимарије. Трулежу доприноси и велика маса измета голубова.

Слика 4. Оштећење дрвених елемената услед прокишњавања

предлаже се хитна санација кровне конструкције. За замену набројаних елемената засигурно је потребно поставити скелу на објекат, што је само по себи велики трошак. А имајући у виду да постоји могућност, да се током извођења радова на санацији наиђе на још више грешака, предлаже се изградња нове, инжењерске кровне конструкције од лепљеног ламелираног дрвета. Израда скеле је у оба случаја потребна, али се само израдом нове кровне конструкције могу отклонити недостаци на објекту.

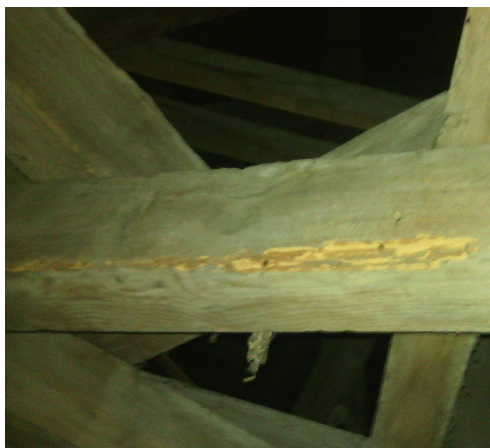
з) Примећује се велики број црвоточина које оштећују претежно елементе кровне конструкције поред јарбола.

Слика 4. Оштећење дрвених елемената услед црвоточина
