ОШТЕЋЕЊА ТРОШНИХ ОБЈЕКТА КАО ПОСЛЕДИЦА ИСКОПА ТЕМЕЉНЕ ЈАМЕ

Резиме: Изградња нових објеката у старом језгру градова, у непосредној близини старих и трошних објеката, често доводи до њиховог оштећења.

DAMAGE OF DILAPIDATED BUILDINGS AS A RESULT OF EXCAVATION OF FOUNDATION PIT

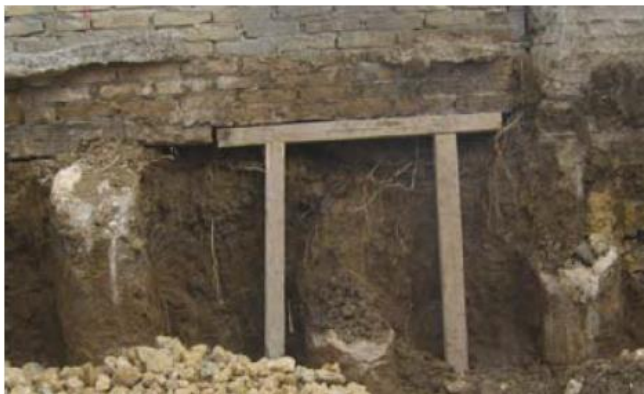
Израда шипова као потпорне конструкције, уколико се не изведу према пројекту може довести до оштећења суседних објеката. На слици 1. Дат је пример лоше изведених шипова за осигурање, а последице таквог извођења приказане су на слици 2.

Слика 1. Шипови за осигурање суседног објекта

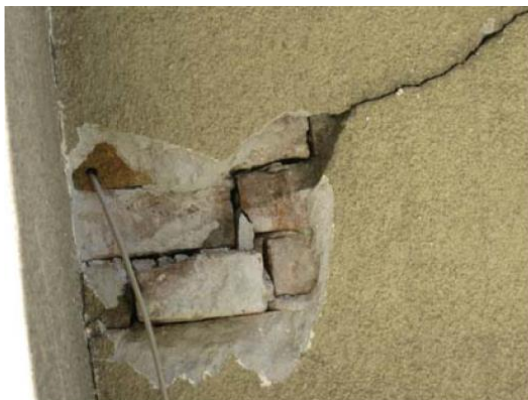
Слика 2. Пукотине на суседном објекту услед лошег осигурања темељне јаме новог објекта (слика 1)

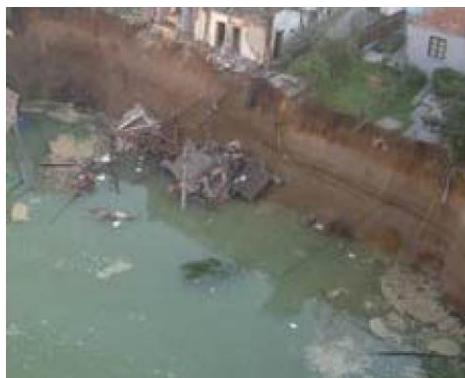
Ниво подземне воде у ископу је приказан на слици 3, а последице наглог црпљења су приказане на слици 4.

Слика 3. Подземна вода у ископу

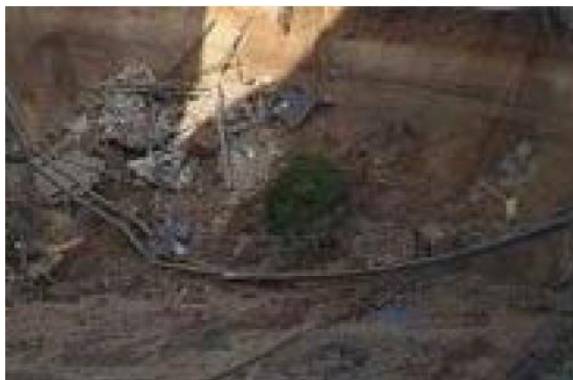
Један од најчешћих узрока оштећења објеката је промена режима подземних вода као последица ископа темељне јаме. При изради пројекта новог објекта, чији је саставни део геомеханички елаборат у ком је дефинисан ниво подземне воде, неопходно је дати техничко решење које омогућује безбедност и стабилност суседних објеката. Црпљењем воде снижава се ниво подземне воде тако да темељи суседних објеката остају делимично у подземној води, а делимично у сувом, а што доводи до неуједначених слегања и пуцања објекта. Неконтролисаним црпљењем воде може довести до извлачења ситних честица материјала тла испод темеља суседних објеката.

Слика 4. Последице наглог црпљења воде из темељне јаме

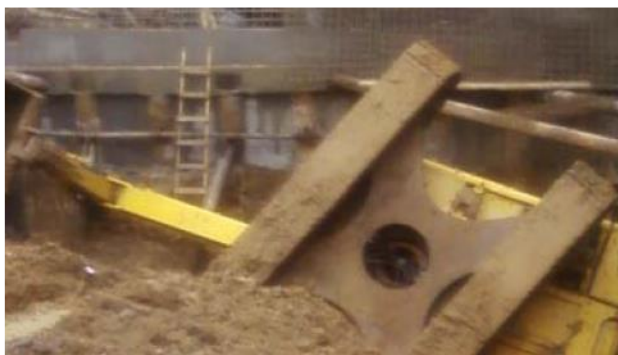
До оштећења суседних објеката као и проблема при самом ископу и осигурању може доћи и неодговорношћу извођача радова и недостатку квалитетног надзора. На слици 5 приказано је превртање багера при ископу темељне јаме.

Слика 5. Превртање багера при ископу –грешка извођача радова

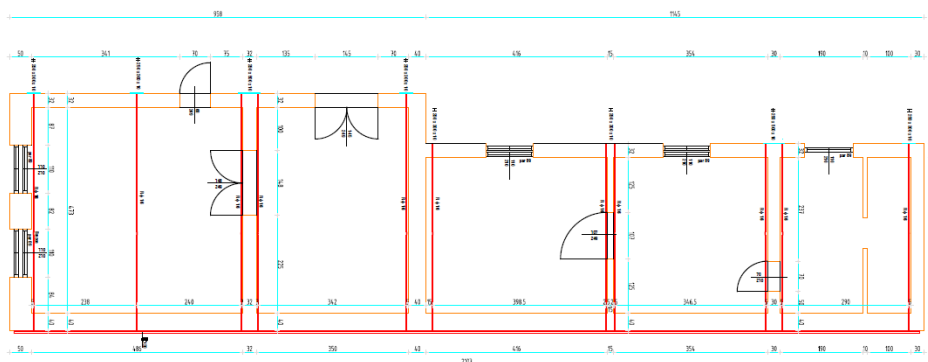
ОБЈЕКАТ КОСОВСКА 12

Слика 6. Положај утега при санацији [2]

Осигурање објекта изведено је уградњом утега од ребрастог челика $\phi 16$ које су биле са спољње стране објекта повезане са носачем [120 (слика 6)][1,4]. Утезање се изводило брезонима до силе утезања која не доводи до деформација постојећих зидова. У унутрашњем зиду објекта утеге су биле везане за челичне анкер плоче. Утеге су постављене непосредно испод постојећег плафона, а са стране попречних преградних зидова. У циљу ангажовања што веће површине спољњег зида извршено је према објекту Косовска бр 12 постављање арматурне мреже Q131 висине 1.0 м (слика 7) [2].

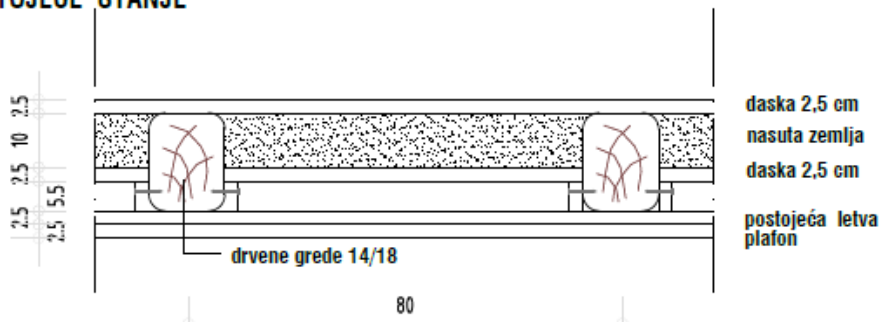
POSTOJEĆE STANJE

Слика 8. Постојеће стање међуспратне конструкције објекта Косовска 14[2]

Други део санационих радова извршен је уградњом танке армирано-бетонске плоче изнад постојећих дрвених греда са постављањем ПВЦ фолије и патосница испод плоче, а после растерећења скидањем постојећег слоја земље (слике 8-10).

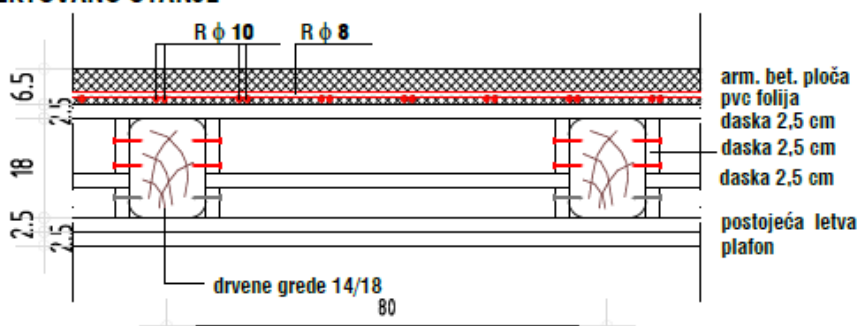
PROJEKTOVANO STANJE

Слика 9. Пројектовано стање међуспратне конструкције објекта Косовска 14[2]

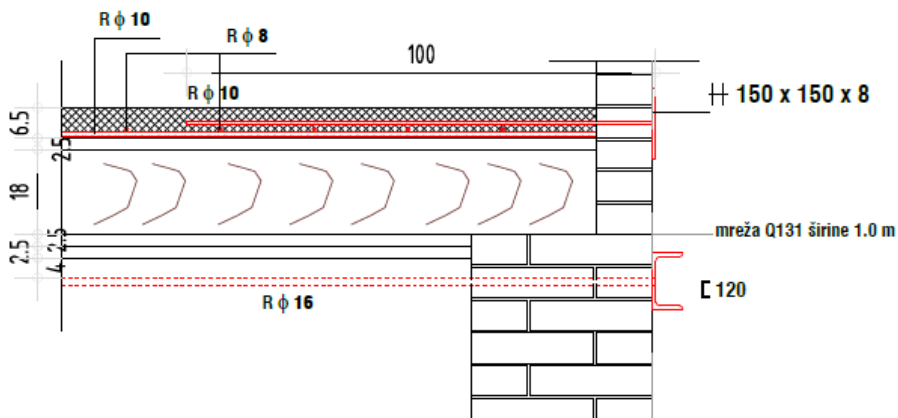
DETALJ OSLONLCA SA ANKEROVANJEM

Слика 10. Детаљи санационих мера објекта Косовска 14[2]
