## HIDROTEHNIČKI I GEOTEHNIČKI UZROCI SLIJEGANJA OBJEKTA MUZIČKE ŠKOLE U TUZLI

Nedim Suljić <sup>1</sup>

Zahid Bašić <sup>2</sup>

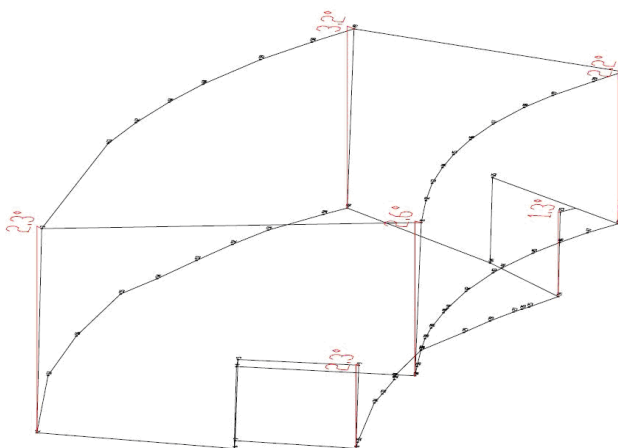
Prema vidljivim pukotina na nosivim elementima konstrukcije objekta može se smatrati da objekat muzičke škole nije teže konstruktivno oštećen te da pripada grupi srednje do teže oštećenih objekata. Uočljivo je da je objekat nagnut u poprečnoj osi u pravcu jug-jugoistok.

Slika 2. Horizontalne deformacije objekta

Objekat muzičke škole je rješenjem građevinsko-urbanističke inspekcije napušten sredinom 2012. godine. Današnjim vizuelnim pregledom objekta vidljiva je denivelacija i vertikalni otklon prema ulazu u objekat. Iz tog razloga, tokom decembra 2015. godine, izvršeno je geodetsko snimanje vidljivih odstupanja koja su prikazana na slici 3, gdje su izmjerene vrijednosti otklona u stepenima u iznosima  $2,3^\circ$ ,  $3,2^\circ$ ,  $2,6^\circ$ ,  $2,2^\circ$ ,  $1,3^\circ$ ,  $2,3^\circ$ . Posljedice slijevanja terena su uglavnom izražene u nagnutosti objekta, a manje u deformacijama, odnosno prekomjernim pukotinama na nosivim konstruktivnim elementima [1]. Nakon napuštanja objekta isti nije konzerviran niti na bilo koji način zaštićen od uticaja atmosferilija, a prije svega od uticaja padavina. Na sjevernoj strani objekta sve padavine se slijevaju niz sjevernu fasadu, a horizontalni i vertikalni olučni kanali nisu u funkciji, jer su oštećeni usljed dotrajalosti i neodržavanja. Dalje, kiše koje se slijevaju niz sjevernu fasadu direktno se infiltriraju u tlo ispod objekta i u sam objekat (njegov podrumski dio). Takođe, ni prozorski otvori nisu uopšte zaštićeni od prodora kiše u unutrašnjost objekta, a vidljivi su samo ostaci starog najlona koji je vjerovatno ostao još od 2012. godine, odnosno nakon napuštanja objekta. Zbog direktnog prodora kiše u unutrašnjost podrumskih, prizemnih i spratnih prostorija, uočene su deformacije na podovima pojedinih prostorija u vidu izdizanja parketa od uticaja prekomjerne vlage, kao i oštećenja zidova i stropova objekta od prodora kiše [1].

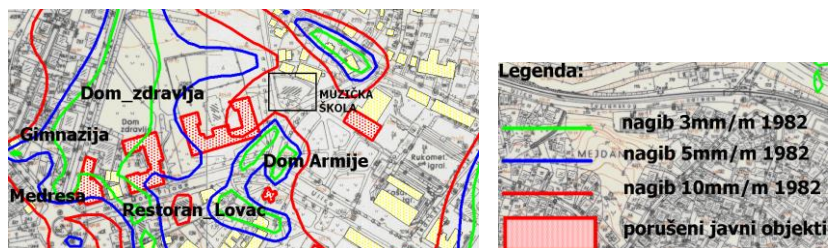
Slika 3. Slijeganje terena za 1982. godinu

Sa slika 3 i 4 vidi se da je lokacija muzičke škole imala nagib terena od 10 mm/m tokom 1982. i 1991. godine, što je bila posljedica uglavnom eksploatacije soli iz solnih bunara na Trnovačkoj padini iznad predmetnog objekta [3].

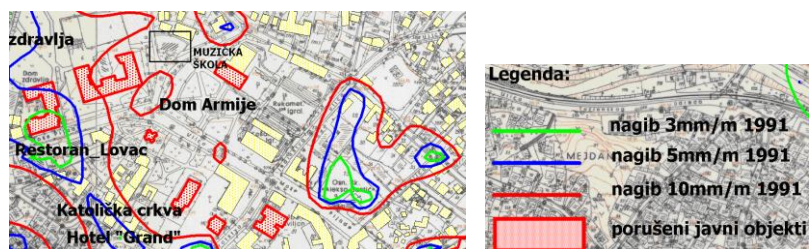
Slika 4. Slijeganje terena za 1991. godinu

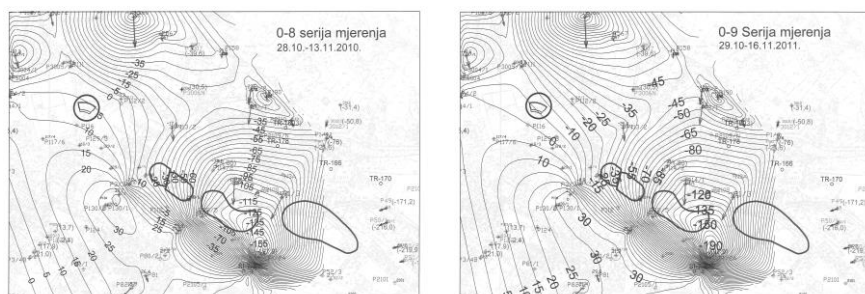
Slika 5. Deformacije terena kod muzičke škole nakon zatvaranja solnih bunara

U periodu od 2007. do 2009. godine dolazi do prelaza iz procesa slijeganja u proces izdizanja što je logička posljedica promjena zavodnjenosti masiva [2]. U periodu 2007. do 2008. godina oko 50,5 % mjernih tačaka se izdiže, a u razdoblju od 2008. do 2009.

oko 88 % mjernih tačaka, da bi zatim uslijedilo smirivanje i nastavak minimalnog slijeganja [2].
