# DIJAGNOSTIKA STANJA KONSTRUKCIJE MAJŠANSKOG MOSTA U SUBOTICI I PREDLOG MERA SANACIJE

**Rezime:** Majšanski most u Subotici se nalazi na Majšanskom putu na km 178 + 698 pruge Novi Sad – Subotica, u staničnom pojasu, na izlazu sa železničke stanice Subotica ka Mađarskoj. Sadašnji most je izgrađen na ojačanim temeljima starog mosta sagrađenog oko 1912-1913. god, koji je morao da se rekonstruiše zbog svoje nedovoljne prolazne visine potrebne za elektrifikaciju pruge. Rekonstrukcija je rađena tokom 1980.-1981. god. Nova kolovozna konstrukcija mosta izrađena je od prefabrikovanih prednapregnutih ošupljenih ploča statičkog sistema proste grede iznad svakog od 4 otvora. Srednji stubovi koji prihvataju krajeve kolovoznih ploča iz dva susedna polja, sastoje se od AB poklapače i od po dva AB platna koja se oslanjaju na nadzemnu AB temeljnu gredu u sasatvu ojačanih temelja staroga mosta. U ravni kolovoza je projektom predviđeno da se iznad krajnjih i srednjih stubova ugrade tipske dilatacione spojnice. Prilikom pregleda objekta je ustanovljeno da su dilatacione spojnice ugrađene samo iznad krajnjih stubova, dok iznad srednjih nisu i na tim mestima je kolovoz pukao po celoj širini, tj. sam j

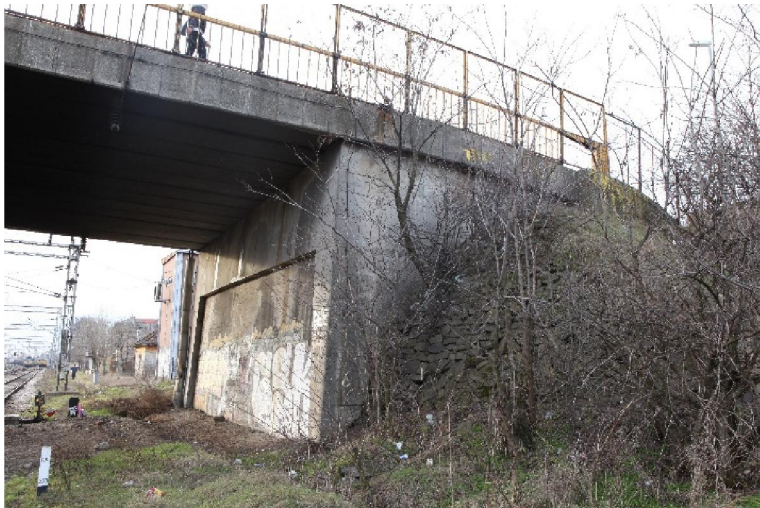
Krajnji stubovi su u solidnom stanju. Na njima se vide manji tragovi procurivanja sa kolovoza na mestima oslanjanja kolovoznih ploča, neznatne tanke prsline betona i manja mehanička oštećenja. Nema tragova koji ukazuju na koroziju armature u betonu (sl. 3).

*Slika 3. Pogled na krajnji stub mosta*

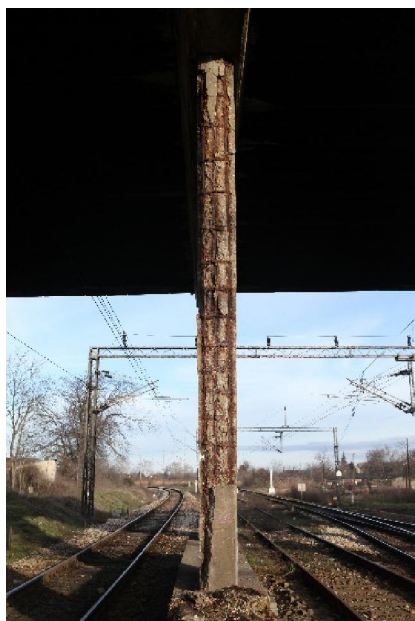
Na svim stubovima se uočavaju iste vrste karakterističnih oštećenja koja se ogledaju u širokim pukotinama u betonu, naročito izraženim na AB platnima stubova, odvaljivanju velikih komada betona koji zahvataju i dublje delove od zaštitnog sloja, tako da je armatura na tim delovima potpuno izvan betona. Ova oštećenja su prisutna i na poklapačama i na AB platnima – stubovima i na gornjim nadzemnim delovima temeljnih greda (sl. 4, sl. 5 i sl. 6).

*Slika 4. Oštećenje AB platna srednjih stubova      Slika 5. Oštećenje poklapače*

Detaljnou analizom nastalih oštećenja, došlo se do zaključka da je uzrok nastanka oštećenja korozija armature unutar betona izazvana procurivanjem vode sa kolovoza, a zimi slane vode usled soljenja kolovoza što još više doprinosi koroziji armature.

Visok stepen korozije armature izaziva njeno raslojavanje i povećanje zapremine usled čega iznutra dolazi do degradacije betona, pojave širokih pukotina i odvaljivanja betona koje je dodatno ubrzano i potpomognuto dinamičkim uticajem usled odvijanja železničkog saobraćaja u neposrednoj blizini stubova, kao i dinamičkim opterećenjem usled saobraćaja na samom mostu.

- ukloniti nezdrave delove betona sklone odvaljivanju sa poklapače, stubova i temeljne grede
- ukloniti sve nezdrave delove ogoljene armature poklapače, stubova i temeljne grede
- površine betona oslobođene od nezdravog materijala detaljno očistiti suvim peskarenjem
- sa površina ukloniti svu sitnu prašinu i ljuspice usisavanjem ili na drugi adekvatan način

- na očišćene i suve površine naneti brzovezujući malter za reparaciju i finiisanje betonskih konstrukcija BETOMUR R MULTI A proizvodnje KÖSTER u sloju do 6 cm debljine, na mestima gde još postoje pukotine u betonu istim materijalom zapuniti pukotine, na mestima gde je potrebna veća debljina sloja od 6 cm, nakon sušenja od 30 minuta naneti sledeći sloj; poslednji sloj nakon sušenja od 30 minuta mistrijom izravnati i glačati (predložen materijal je kombinacija antikoroziwa, završne zaštite metala i betona, hidroizolacionog neskupljajućeg betona i završnog sloja za beton u jednom proizvodu)

- nakon vezivanja maltera, montirati čelična ojačanja stubova, poklapače i gornje površine temeljne grede koja treba da nadomeste degradiranu armaturu (sl. 11)

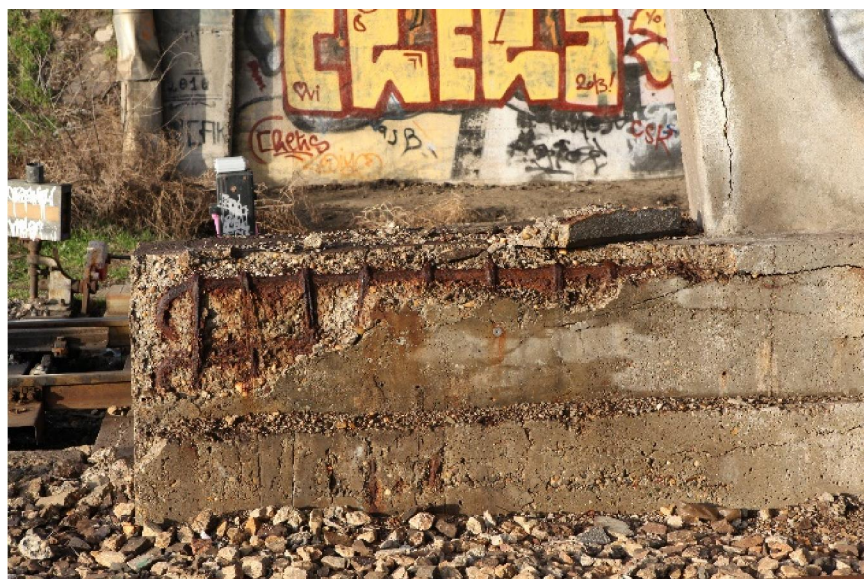
*Slika 6. Oštećenje temeljne grede*

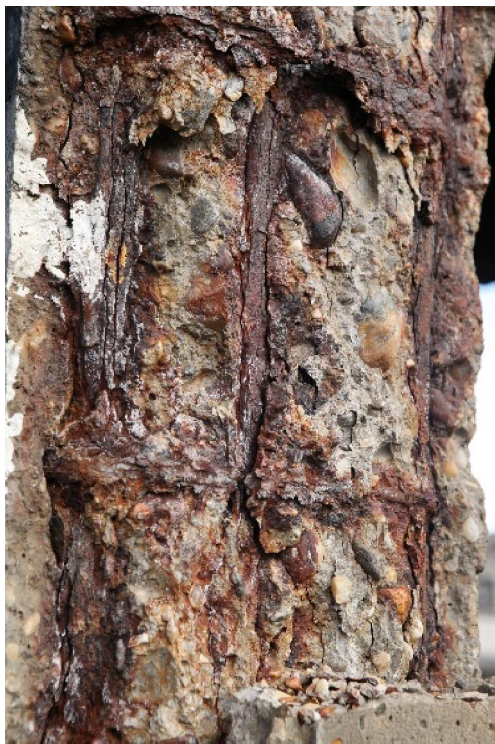
Vidljivi delovi armature su potpuno korodirali, na njima postoje uzdužne pukotine, raslojavanje – listanje i na dodir se armatura lomi i drobi pod prstima (sl.7). Na većim delovima površine betona se vide tragovi procurivanja vode i isoljavanja. Isti tragovi procurivanja i isoljavanja se uočavaju i na krajevima donjih strana kolovoznih ploča neposredno uz mesto oslanjanja na poklapače srednjih stubova (sl. 8).

*Slika 7. Karakteristično oštećenje armature*

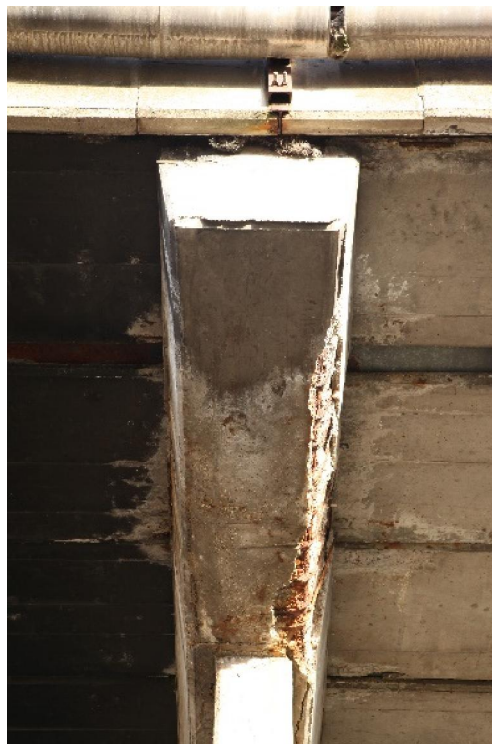
*Slika 8. Tragovi procurivanja vode*

Donja strane kolovozne konstrukcije je u solidnom stanju. Mestimično ima tragova procurivanja vode sa kolovoza i to na krajevima uz oslanjanje na stubove, što ukazuje na probleme sa dilatacijom kolovozne konstrukcije iznad stubova, a dodatno objašnjava i nastanak najvećih oštećenja baš na srednjim stubovima.

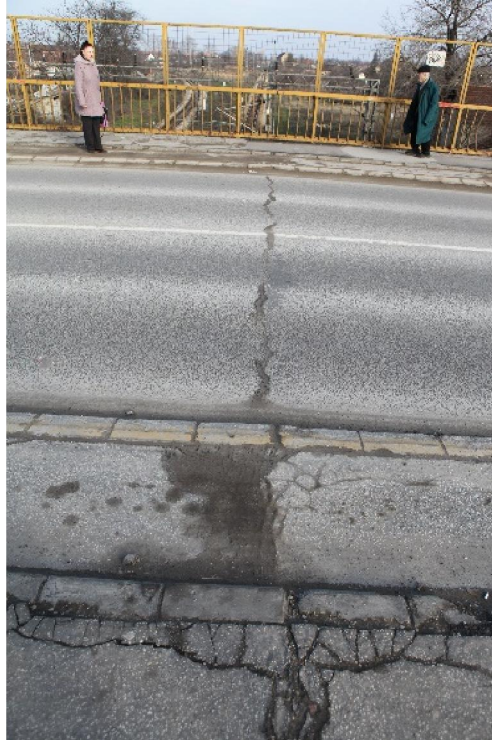
Pregledom gornje strane kolovoza je uočeno da je iznad srednjih stubova celom širinom mosta asfalt pukao i na delu saobraćajnice i na delu pešačkih i biciklističkih staza i tu se vide tragovi vlage, dok su ostali delovi asfalta na površini saobraćajnice u solidnom stanju (sl. 9).

Na osnovu detaljnog pregleda objekta i pregleda i detaljne analize raspoložive arhivske dokumentacije, došlo se do generalnog zaključka da je uzrok nastanka pukotina iznad srednjih stubova izostanak ugradnje tipske dilatacione spojnice iznad razmaknutih

krajeva kolovoznih ploča oslonjenih na stubove i gušenje ove dilatacije monolitnim izvođenjem betona za pad i asfalta preko njega, te je konstrukcija sama na sebi napravila dilataciju na tom mestu. Pošto je prema detalju iz projekta hidroizolacija na tim mestima prekinuta i zbog izostanka gore navedene tipske spojnice prekid hidroizolacije nije premošćen, dolazi do procurivanja atmosfertske vode, a zimi slane vode usled soljenja kolovoza direktno na srednje stubove, što je izazvalo koroziju armature unutar betona sastavnih delova srednjih stubova i do degradacije i rasturanja betona praćenog pojavom širokih pukotina i odvaljivanja velikih komada betona.

*Slika 9. Poprečna pukotina na kolovozu mosta iznad srednjeg stuba*

- preseći asfalt i beton za pad u sastavu kolovoza na mestima iznad srednjih stubova u širini od po 50 cm
- obraditi površinu i krajeve hidroizolacije i ugraditi tipsku POLYFLEX asfaltnu dilatacionu spojnicu proizvodnje RW INTERNATIONAL komplet prema uputstvu proizvođača i detalju (sl. 12)
