РЕХАБИЛИТАЦИЈА ПОСТОЈЕЋИХ БЕТОНСКИХ КОЛОВОЗА ПОМОЋУ РЕЗОНАНТНОГ РАЗБИЈАЊА

Данило Вуњак¹Драган Лукић²Арпад Чех³Богдан Васовић⁴Голуб Караман⁵

DOI: 10.14415/konferencijaGFS2014.134

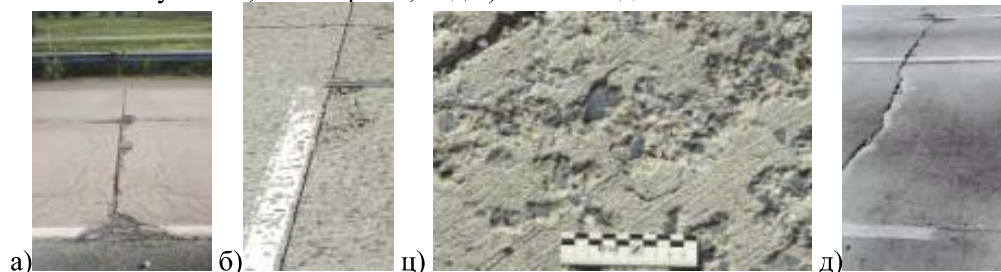
- Прслине и пукотине (Слика.1а)

- Оштећења на спојницама (Слика.1б)
- Површинска оштећења (Слика.1ц) и
- Остала оштећења (висинска разлика у плочама на спојници – „Faulting“, испупчење, витоперење, итд...) - Слика.1д

Слика 1. Различити типови оштећења бетонских коловоза

Figure 1. Distress types of concrete pavements

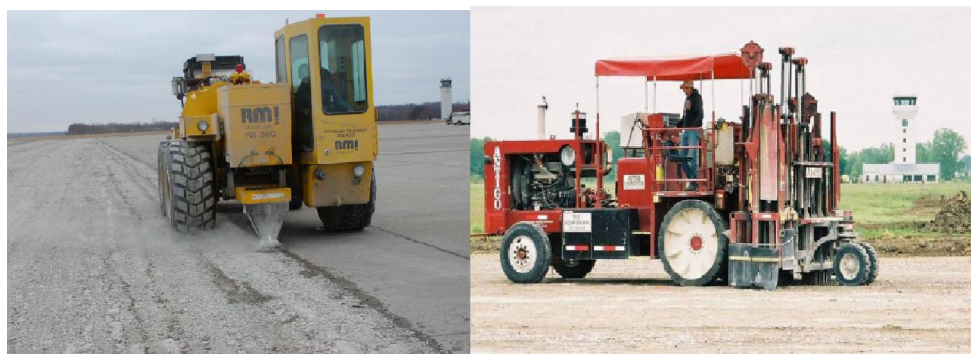
Слика 4. Резонантно разбијање бетонског коловоза

Figure 4. Resonant rubblization of the existing concrete pavement

Резонантно разбијање - уситњавање (rubblization) је актуелна и у последње време често примењивана техника рехабилитације бетонских коловоза. Разбијање се врши при високој фреквенцији (44Hz) и ниској амплитуди (19mm) помоћу машине RPB (resonant pavement breaker) са једном ударном главом или код МНВ (multi-head breaker) помоћу више ударних глава постављених у линију, које ударају са знатно већим амплитудама. (Слика 4.). Практични учинак код оба типа (са једном или више ударних глава) машине је 4000-6000 m² површине по смени, што практично значи да је 5 пута бржа од конвенционалне методе разбијања бетонског коловоза помоћу гиљотине. [4]

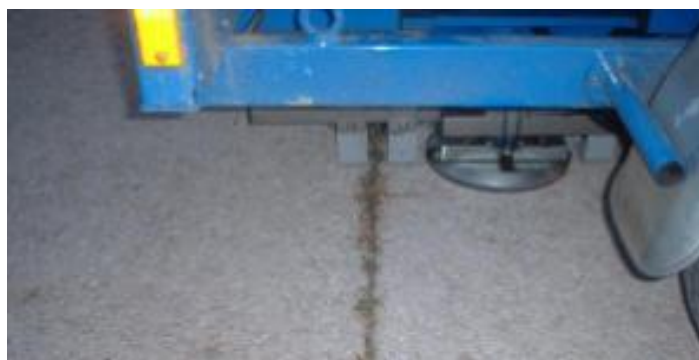
Слика 8. Мерење преноса оптерећења на спојницама бетонског коловоза

Figure 8. Falling weight deflectometer load plate by the joints

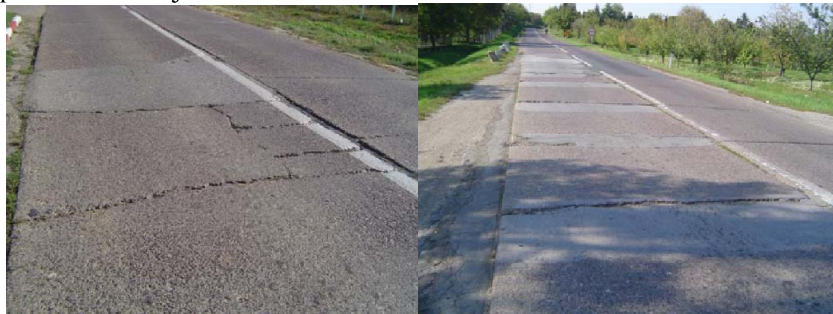
Резултати мерења добијени на узорку од 2*20 мерења указују на лоше стање преноса оптерећења на спојницама бетонских плоча. Лоша равност бетонског коловоза проузрокована је знатном денивелацијом бетонских плоча на спојницама – „faulting”. „Faulting“ се креће између 2.0 до 4.8 цм (мерено на 40 спојница), док средња вредност износи 3.0 цм. На следећим сликама је приказан изглед карактеристичних спојница бетонског коловоза од км 146+000 до км 155+000 :

Слика 9. Денивелација је бетонских плоча на спојницама

Figure 9. Faulting of the joints on concrete slabs

1. пренос оптерећења између бетонских плоча је лош - из разлога што су плоче изведене без можданика у спојницама док се други разлог огледа у ерозији подлоге испод бетонских плоча.
2. равност изражена у ИРИ-ју се креће од 9.9 до 10.2 м/км, што представља веома високу вредност. Основни разлог за овакво стање равности се огледа у великој денivelацији бетонских плоча (faulting).

Пројектним решењем рехабилитације коловозне конструкције пута М-22.1, Сремски Карловци-Инђија је предвиђено ломљење постојећег бетонског коловоза уситњавањем плоча на димензију 50 x 50 cm помоћу „гиљотине“ и коришћење изломљених плоча као део доњег носећег слоја нове коловозне конструкције. Као алтернатива постојећој технологији појавила се могућност ломљења бетона помоћу резонантног уситњавања и до 0.5 m дебљине, за коју се Инвеститор одлучио. Уситњавање бетонског коловоза је урађено помоћу машине RB500. (Слика 4.лево) и трајало је 4 пута краће него што је било предвиђено помоћу машине са „гиљотином“. Контрола уситњавања бетонске плоче је испунила очекивања и гранулометријски састав је био одговарајући не само по величини, већ и по расподели по висини разбијеног слоја бетона, тј. крупнији су били комади разбијеног бетона при дну, а при површини ситније. После разбијања помоћу RB500 довољно је било компактирати подлогу помоћу ваљка, након чега су урађени слојеви БНС 22сА (битуменизирани носећи слој) и АБ 16с са ПмБ 50/90 (асфалтбетона са полимер модификованим битуменом ПмБ50/90), дебљине 7 и 6 cm, респективно. Оштећење подлоге испод бетонске конструкције је непожељна појава која се јавља када параметри резонантног разбијања нису адекватно усклађени са параметрима бетонског коловоза. На деоницама, где је бетонска конструкција уситњена, ова појава није примећена, као ни нека друга врста оштећења.
