ПРОЦЕНА СТАЊА И САНАЦИЈА КОЛОВОЗНЕ КОНСТРУКЦИЈЕ ПУТА ТРЕБИЊЕ - НЕВЕСИЊЕ

PAVEMENT CONDITION ASSESSMENT AND REHABILITATION OF ROAD TREBINJE-NEVESINJE

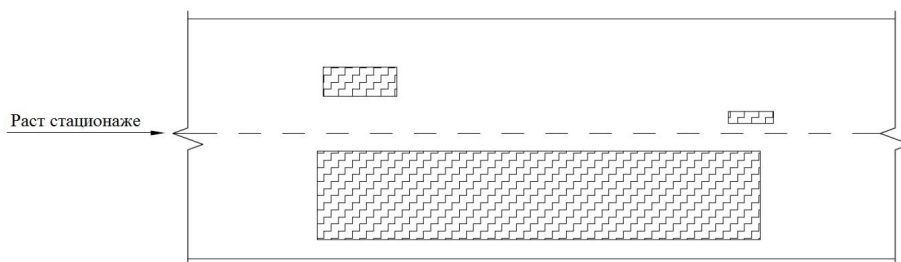
На слици 1 дат је шематски приказ величине оштећења већег дела деонице. Десна страна коловоза у правцу раста стационаже је знатно више оштећена. Реч је о приступном путу за изградњу бране па се у том правцу крећу теретна возила са материјалима.

Слика 1 - Шематски приказ величине оштећења на путу

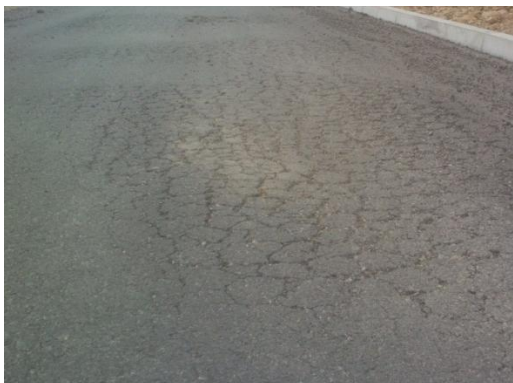
Слика 2 – Мрежасте пукотине, испуцала површина коловоза

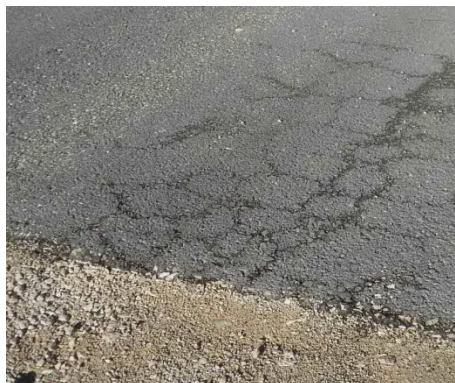
Слика 3 – Испуцала површина коловоза

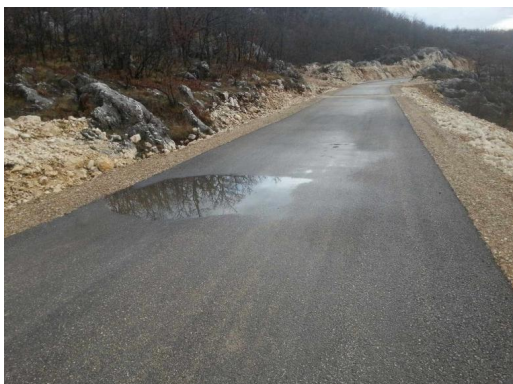
Слика 4 – Изглед коловоза, дефлексија, задржавање воде на коловозној површини

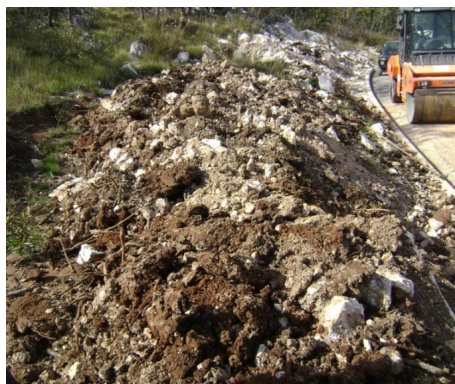
Регистрована оштећења коловозне површине су приказана на сликама 2-4. Након скидања асфалтног слоја извршен је и визуелни преглед тампон слоја и утврђено да је уграђени тампон слој неодговарајућег квалитета – природни материјал из ископа (слика 5).

Слика 5 – Ископ за контролу квалитета тампон слоја

- Прва варијанта - неекономично али квалитетно и дугорочно решење: у циљу постизања комплетне искоришћености у погледу носивости, употребљивости и трајности, треба извршити скидање асфалтног слоја, замену тампон слоја у потребној дебљини и асфалтирање у 2 слоја БНС + АБ у дебљинама добијеним контролним прорачуном.
- Друго алтернативно привремено решење (економичније, краткорочно и непоуздано решење): на местима где је утврђено да је подлога и тампон слој неодговарајућег квалитета, треба додати слој АБ 11 дебљине 5 cm. Овакав вид решења није сигурно и поуздано решење из разлога што не даје сигурност у погледу утицаја мраза на постељицу, нити решава проблем трајности конструкције, али би задовољило критеријуме у погледу носивости, тј. пријема оптерећења и избегавања деформација.
