# PREGLED, ISPITIVANJE I DIJAGNOSTIKA OŠTEĆENJA ZIDOVA PRAVOSLAVNOG HRAMA U IZGRADNJI „KOZME I DAMJANA“ U KIKINDI

**Režime:** U radu se primenjuje procedura u postupku kontrole pri izvođenju građevinskih radova sa jednim metodološkim pristupom, pregled – ispitivanje – dijagnoza. Primjenjeni postupak na licu mesta je merenje pH vrednosti rastvorene supstance u vodi. Na osnovu pregleda i ispitivanja data je dijagnoza na licu mesta uočenog produkta hemijske reakcije na površinama zidova od pune opeke normalnog formata. Tako je dijagnostifikovano površinsko oštećenje zidova nastalo kao produkt hemijske reakcije (so) poznatoj pod imenom „šalitra“.

Uvidom u raspoloživu tehničku dokumentaciju objekta Pravoslavnog hrama sv. Kozme i Damjana, izvršen je pregled objekta od strane stručnog lica sa Građevinskog fakulteta Subotica, Univerziteta u Novom Sadu, doc. dr Ilije M. MILIČIĆA, dipl.inž.građ., dana 30.03. i 31.03.2010. god., u prisustvu Protonamesnika Bobana PETROVIĆA.

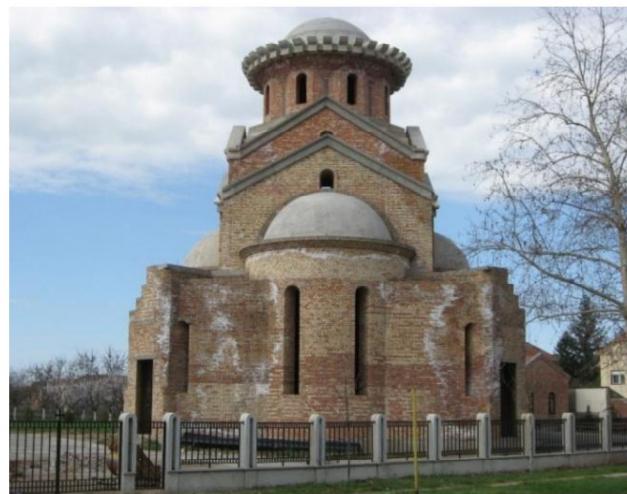
*Slika 2. – Istočna fasada – izvedeno stanje (31.03.2010.)*

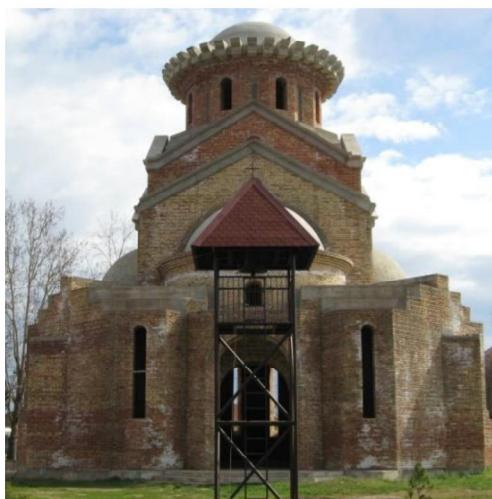
- Zahvaćenost na većem broju mesta po celom volumenu sa različitim površinama zidova od opeke unutra i spolja belom bojom praškastog agregatnog stanja (slika 2, 3, 4.) kao posledice najverovatnije nastavka hemijskog procesa u opeki uz obilno kvašenja celog volumena objekta hrama od delovanja spoljašnjih atmosferskih uticaja – kiše i otopljavanja snega. Takođe, masivni noseći zidovi sa spoljnje strane nisu zaštićene krovnim konstrukcijama i projektovanim krovnim pokrivačima od ovih uticaja kao i pravovremeno izvedenog sistema horizontalnih i vertikalnih olučnica.

Kao glavni rezultat pregleda objekta Pravoslavnog hrama sv. Kozme i Damjana u Kikindi, izdvaja se pojava isticanja „šalitre“ na cca 15 – 40% zidne površine kako unutra tako i spolja. Ova pojava se manifestuje na nepravilnim površinama i sa nedefinisanim rasporedom na zidovima od pune opeke po celom volumenu hrama. Ovako zatećeno stanje sa pojmom „šalitre“ je do dana pregleda stajalo samo na promenljivim ponekad manjim a ponekad većim površinama. Međutim, može se konstatovati da je ovaj produkt hemijske reakcije bio prisutan praktično od samog početka izvođenja zidarskih radova na zidanju zidova hrama. Isto tako naglašava se da ni sa kojim radnjama u okviru zidanja nije se moglo preduprediti pojava „šalitre“, izuzev uvida u atest o kvalitetu materijala namenjen za zidanje.

*Slika 3. – Spoljašnje površinsko oštećenje zidova hrama sa zapadne strane (31.03.2010.)*

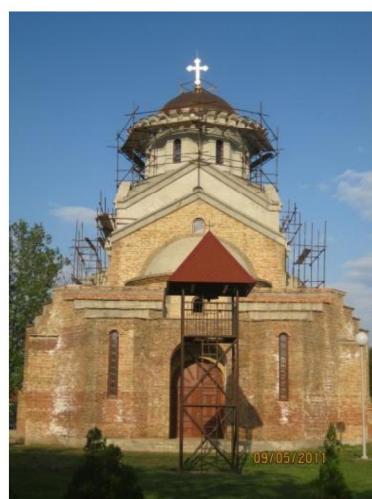
*Slika 4. – Spoljašnje površinsko oštećenje zidova hrama sa zapadne strane (09.05.2011.)*

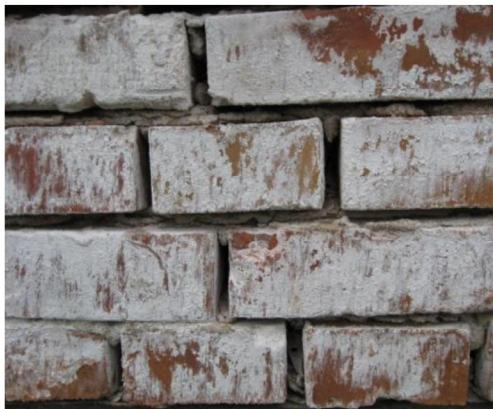
Kao prvo, na osnovu svega do sada iznetog i stečenih saznanja iz literature, izvora nauke i prakse autoru ovog izveštaja se nameće jedini mogući zaključak da se radi o ovoj supstanci – soli, poznate pod nazivom „šalitra“. Tvrđnja se donosi i na osnovu iskustva stečenog do sada koji upućuje da je najčešći vid pojavljivanja ovakvog praha bele boje na ovim elementima – opeki kako na prostorima Vojvodine<sup>2</sup> tako i šire, kako na stariim korišćenim objektima tako i novoizgrađenim. S tim da je kod korišćenih objekata – objektima u eksploataciji dominantan razlog bilo podizanje kapilarne vlage u temeljnim zidovima izvedeni bez hidroizolacije. Tako je pojava „šalitre“ dijagnostikovana sa veoma velikom sigurnošću, i sanirana na odgovarajući način upravo da eliminišu ovu anomaliju i propadanje završnih površina zidova.

Slika 5. – Spoljašnja površina zida sa istočne strane hrama

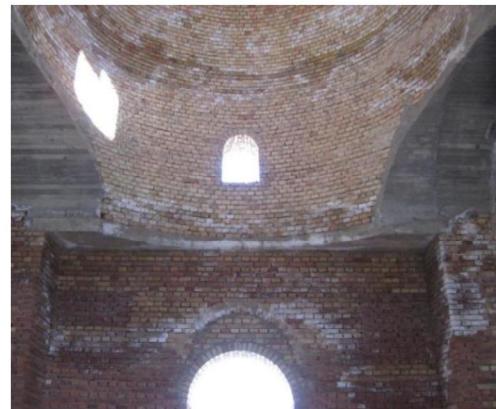
Slika 6. – Unutrašnja površina zidova sa severne strane hrama

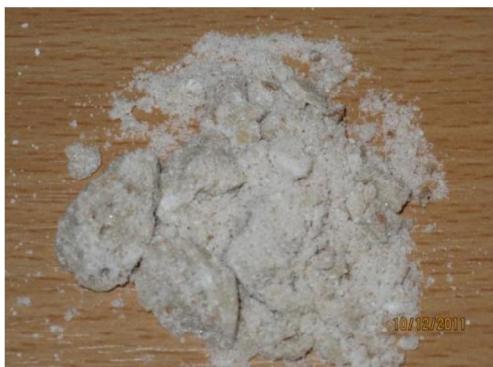
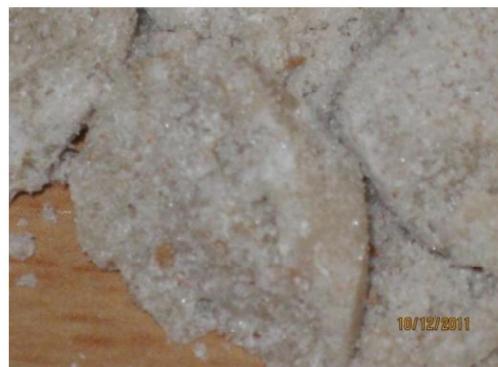
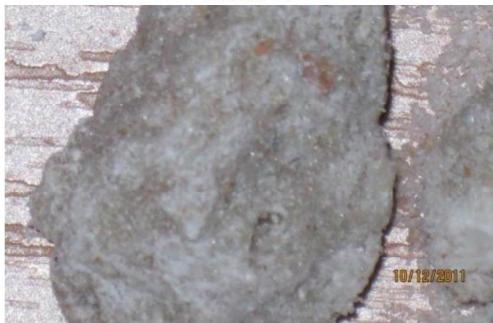
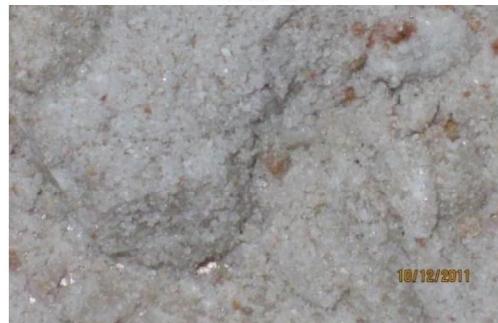
Kristali soli uzoraka praha bele boje (šalitre) starosti 21 mesec.

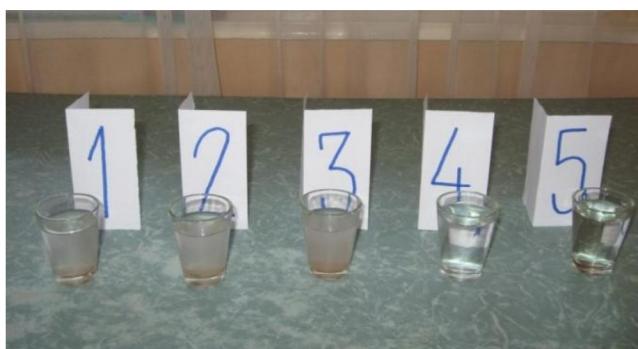
Slika 11. – Uzorci za merenje pH vrednosti

Prema tome, na osnovu registrovanih vrednosti pH tretiranih rastvora konstatuje se da uzorci 1, 2 i 3 pripadaju grupi koji povećavaju tvrdoću vode i da su u pitanju rastvori soli (baznog karaktera).

Rastvorne soli (uzorak 1, 2 i 3) koje su sastrugane sa ugrađenih opeka u zidovima, u cilju precizne hemijske analize neophodno je podvrgnuti rentgenskoj analizi u cilju utvrđivanja njihovog procentualnog sastava, što je bila i jedna od preporuka u [1]. Količina rastvorenih soli koja se određuje u neugrađenim opekama kontroliše se odredbama standarda SRPS B.D1.014, (JUS B.D1.014) tačka 5.6.1., dok kontrola rastvorenih soli ugrađene opeke ostala je nepoznata – nije propisana.
