ГРЕШКЕ И ПРОПУСТИ ПРИ САНАЦИЈАМА ЗИДАНИХ КОНСТРУКЦИЈА

MISTAKES AND OMISSIONS IN REPAIRS OF MASONRY STRUCTURES

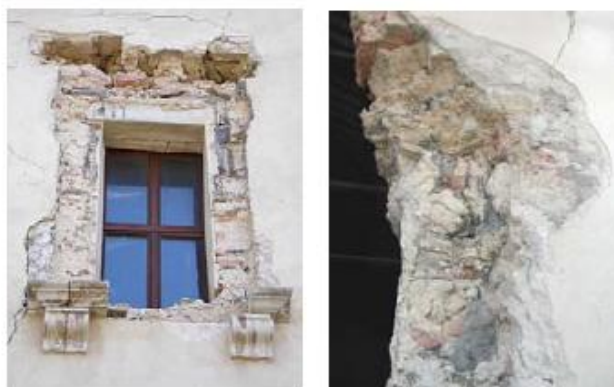
Ефективност ове методе зависи, пре свега, од употребљеног материјала за ињектирање, али и од начина извођења радова. При припреми ињекционе масе битно је обратити пажњу на њене карактеристике и компатибилност са материјалом од ког је изграђен зид. Поред тога, неопходно је обезбедити одговарајућу пластичност и ињектибилност мешавине. Услед сегрегације цементне мешавине може доћи до неправилног и недовољног испуњавања шупљина (слика 1).

Слика 1. Примери лоше изведеног ињектирања [3]

Главни проблеми који настају у вези са ињектирањем цементне емулзије повезани су са:

- недостатаком знања о распореду шупљина унутар зида;
- отежаним избором одговарајућег састава мешавине услед присуства различитих величина шупљина;
- тешкоћама при уградњи цементне мешавине у шупљине због величине зрна агрегата;
- одабиром величине притиска при инјектирању, која мора бити довољно ниска како би се избегли ваздушни мехурићи;
- појавом влаге у зиду услед капиларно активне структуре настале након стврдњавања цемента.

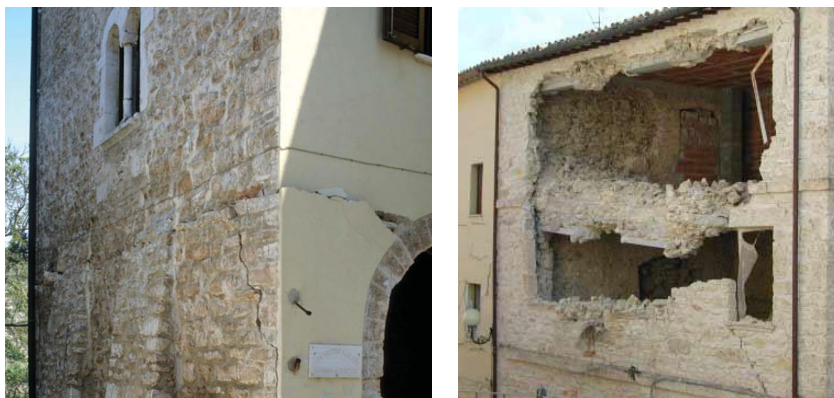
Слика 5. Последица замене постојеће међуспратне конструкције масивном армиранобетонском плочом [1],[3]

Један од главних разлога лошег сеизмичког понашања постојећих зиданих зграда је недовољна крутост међуспратних конструкција у својој равни и недостатак правилне везе између међуспратних конструкција и конструктивних зидова. Најчешће се постојеће дрвене међуспратне конструкције замењују армиранобетонским или префабрикованим плочама, уз извођење хоризонталних серклажа по обиму. Овако формирана дијафрагма, крута у својој равни, треба да повеже зидове и изврши расподелу сеизмичких сила на зидове према њиховој крутости. Међутим, показало се да ово решење није увек најбоље. Накнадним извођењем међуспратне конструкције није могуће постићи њено ослањање по целој дебљини зида. Ово је нарочито изражено код вишеслојних зидова где су плоче ослоњене само на унутрашњи слој зида, а при томе нису добро повезане са спољашњим делом зида. Као последица јавља се ексцентричност вертикалног оптерећења зидова и немогућност правилне расподеле хоризонталних оптерећења на зидове (слика 4). Овакви пропусти могу довести до значајних оштећења, као и до рушења зидова зграде (слика5).
