MOGUĆE POSLEDICE OD OPTEREĆENJA USLED NALETA VETRA NA PRIMERU OBJEKTA CENTRA OBLASNE KONTROLE LETENJA U BEOGRADU

Rezime: Vetar kao opterećenje spada u najznačajnija opterećenja na lake konstrukcije i njihovu oblogu, naročito na krovni pokrivač. Zanimarivanje njegovog uticaja pri proračunu i dimenzionisanju krovnih pokrivača može uzrokovati veoma velike materijalne štete. Čak i pri striktnoj primeni standarda prilikom dimenzionisanja, veoma često dolazi do odizanja i oštećenja krovnog pokrivača prilikom naleta vetra, kao što je to bio slučaj na objektu Centra oblasne kontrole letenja u krugu aerodroma "Nikola Tesla" u Beogradu prilikom olujnog vetra koji se desio 16.06.2010. Kasnijim kontrolnim proračunom sprovedenim na osnovu anemografskog zapisa brzina vetra sa lokacije, dokazalo se da i proračun nedvosmisleno iskazuje da pokrivač, tj. njegova veza sa krovnom konstrukcijom ne može da izdrži realno opterećenje koje se desilo. Postavlja se pitanje, da li kod objekata od značaja, naročito na čijim lokacijama se konstantno vrši merenje brzine vetra i ti podaci su dostupni, projektovanje treba vršiti na osnovu podataka o osrednjenim brzinama vetra datih u standardu ili na osnovu realn

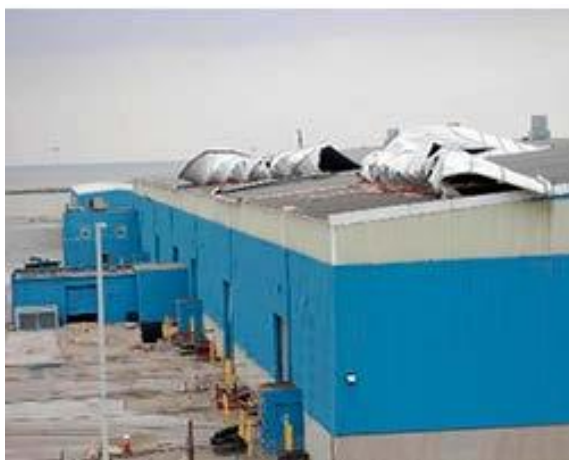
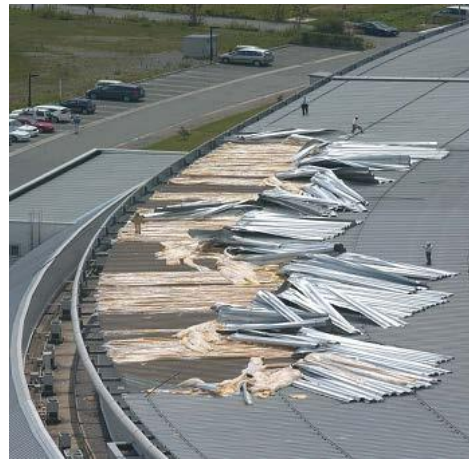
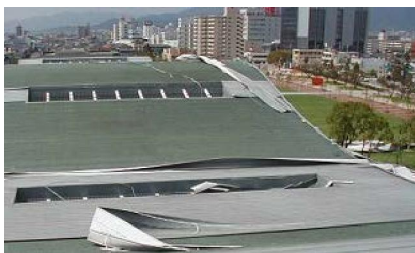
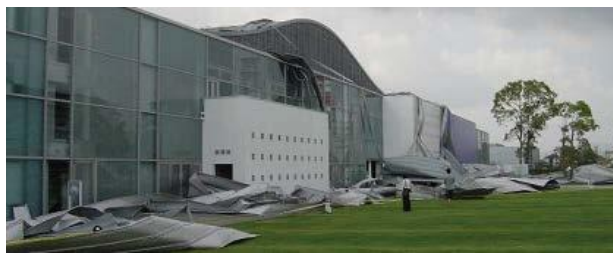
Neki od karakterističnih oštećenja krovnih pokrivača usled ekstremnog dejstva vetra, prikazani su na slikama 1, 2, 3 i 4

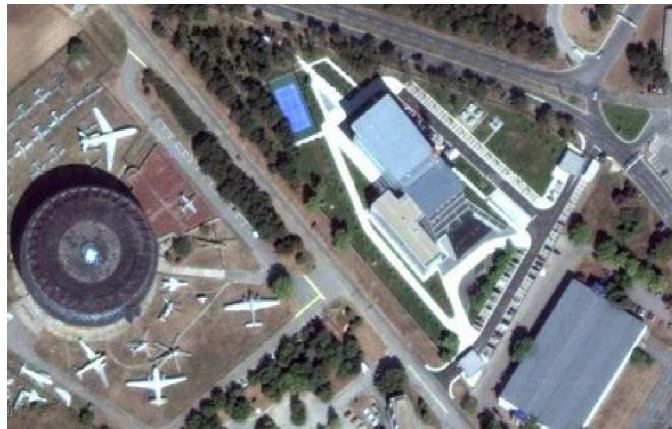
Slika 5. Satelitski snimak objekta (desni deo snimka)

Objekat se nalazi na rubnim delovima kompleksa Aerodroma „Nikola Tesla“ u Beogradu što može da se vidi iz snimaka pribavljenih preko internet stranice „Google Maps“, (sl. 5 i 6).

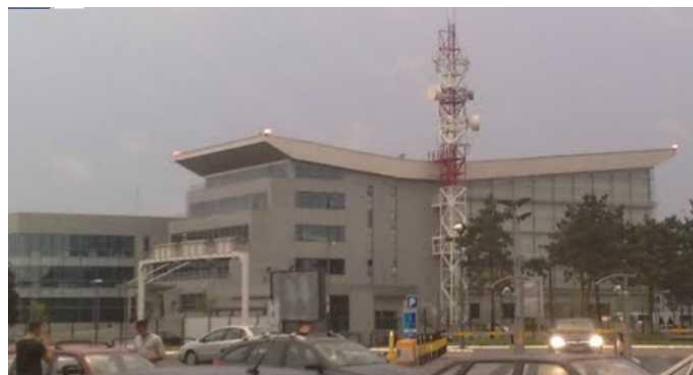
Slika 6. Snimak gotovog objekta, pogled sa javnog parkinga Aerodroma "Nikola Tesla" u Beogradu

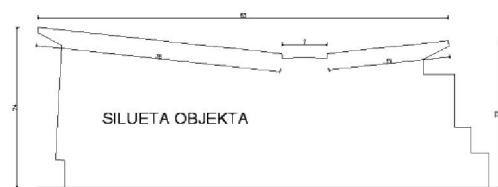
Slika 8. Silueta objekta
