АНАЛИЗА ПРОЈЕКТАНТСКОГ ПРИСТУПА У НАДГРАДЊИ ОБЈЕКТА АРХИТЕКТУРЕ ИСТОРИЈСКИХ СТИЛОВА

Резиме: Надградња објекта у Србији има дугу традицију али квалитетних примера надградње има веома мало. Штете које се праве услед неквалитетних решења су велике, угрожавају велики број становника и читаве амбијенталне целине. Најчешћи узрок лоших решења је непознавање језика архитектуре постојећег објекта, непоштовање стилова из историје архитектуре, недостатак пројектантског знања, занатске вештине итд. Потребно је наћи позитивне примере из прошлости и кроз њих обновити потребно знање. Нарочито су ретки успешни примери надградње објекта архитектуре Историјских стилова услед комплексности језика којим се служи архитекта. Један од добрих примера је надградња зграде Гимназије у Ужицу изведене 1925.г.

ANALYSIS OF DESIGN APPROACH IN EXTENSIONS ON HISTORICAL STYLES ARCHITECTURE BUILDING on example Gymnasium iz Uzice

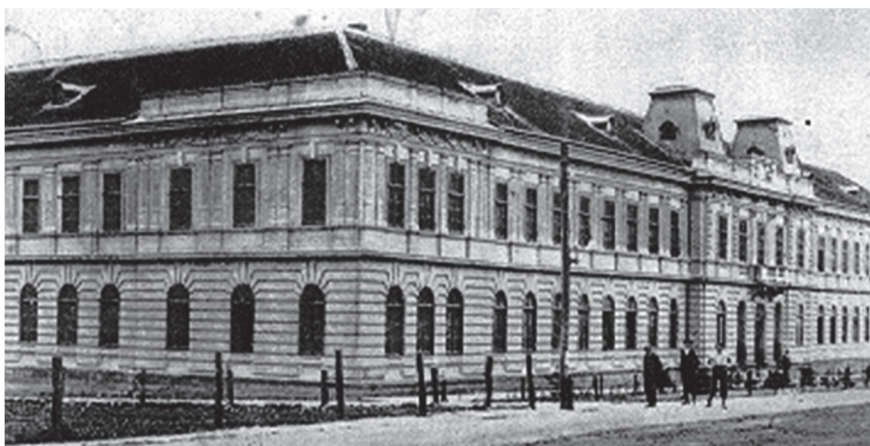
Слика 01а и 01б. Гимназија непосредно након изградње око 1902.

Објекат „Ужичке гимназије“ је завршен 1893.г. по пројекту архитекте Венцеслава Чихара. Првобитна спратност је била Пр+1. Волумен је формиран у облику ћириличног слова П, са незнатно наглашеним улазним и угаоним ризалитима. Централни ризалит је додатно рашчлањен на два бочна ризалита који се у кровном делу завршавају са зарубљеним пирамидама.

У првобитном решењу фасада је подељена на две целине – приземље и спрат које се разликују по обради надпрозорника (лучни – равни), по обради поља између прозора (хоризонталне фуге – удвојени пиластри на постаменту), завршном спратном венцу (уска трака са профилисаним венцем – фриз изнад кога се налази снажно избачен стрешни венац) примени угаоних пиластера у облику камених блокова (у приземљу не постоје – на спрату постоје) и примени прозорских оквира (у приземљу не постоје – на спрату постоје). Површинска обрада је таква да је приземље обрађено у форми која подржава камени слог а спрат је равно малтерисан. Акценти на волумену су зсмерени на угловима објекта и улазном делу. У делу крова завршавају се са кровном атиком а само у улазном делу су наглашени са удвојеним кровом у форми зарубљене пирамиде. [1].

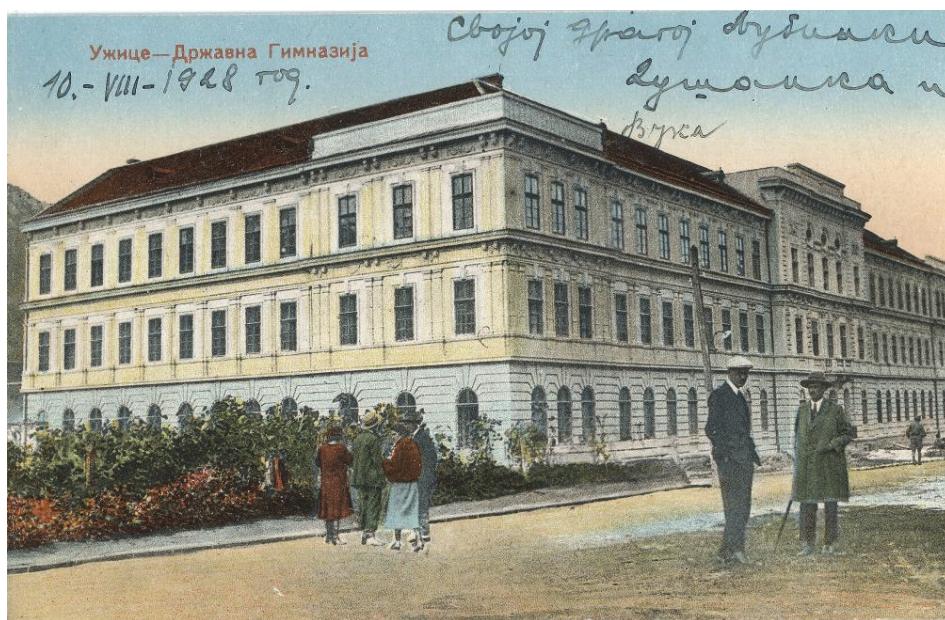
Слика 02. Гимназија непосредно након надградње 1928.

Надградњу објекта је 1925.г. извело предузеће „Атлант“ из Београда, ком приликом је дограђена још једна етажа. У погледу концепције надградње дограђена етажа претставља поновљену спратну етажу уз мале измене које се уклапају у стилски израз основног корпуса зграде. Распоред маса је у потпуности поновљен са основног објекта, наглашени делови волумена као што су ризалити на угловима и улазном делу су задржани. У погледу распореда отвора прозорске вертикале су задржане и настављена логика основног корпуса тако да су надпрозорници равни..

Конструктивно решење прозора је идентично. У погледу вертикалне фасадне пластике настављен је распоред и ритам са доњих етажа односно примена удвојених пиластера. Разлика је у томе што пиластри на дограђеној етажи немају канелуре нити постамент на коме визуелно стоје. Разлози за одсуство канелура и постамента се налазе у томе да аутор је хтео да поштује правило да се визуелно лакши елементи налазе на визуелно тежим. Додатно разлог је у томе да приликом надградње није рушен завршни кровни венац који је по правилу виши и избаченији него спратни венац тако да је због његове висине било немогуће формирати постаменте за пиластре.

У делу фриза испод стрешног венца у првобитном решењу су се полуконзоле и гирланде налазиле само у делу фасаде на угаоним и централном ризалиту а на надградњи полуконзоле и гирланде су додате у целој дужини стрешног венца. Тиме је аутор хтео да појача ефекат завршног стрешног венца и завешетка целокупне композиције фасаде. Профил новог стрешног венца је само поновљен профил старог стрешног венца што једино прави визуелну дилему на новој фасади након надградње. У делу бочних ризалита поновљена је атика у смислу њене висине и дужине фасаде на којој се распостире. Међутим, плитки пиластри на постаментима и правоугаоне нише између њих нису поновљене. Атика је само равно малтерисана без икаквих додатних елемената осим једноставно профилисаног завршног венца који носи лимену опшивку.

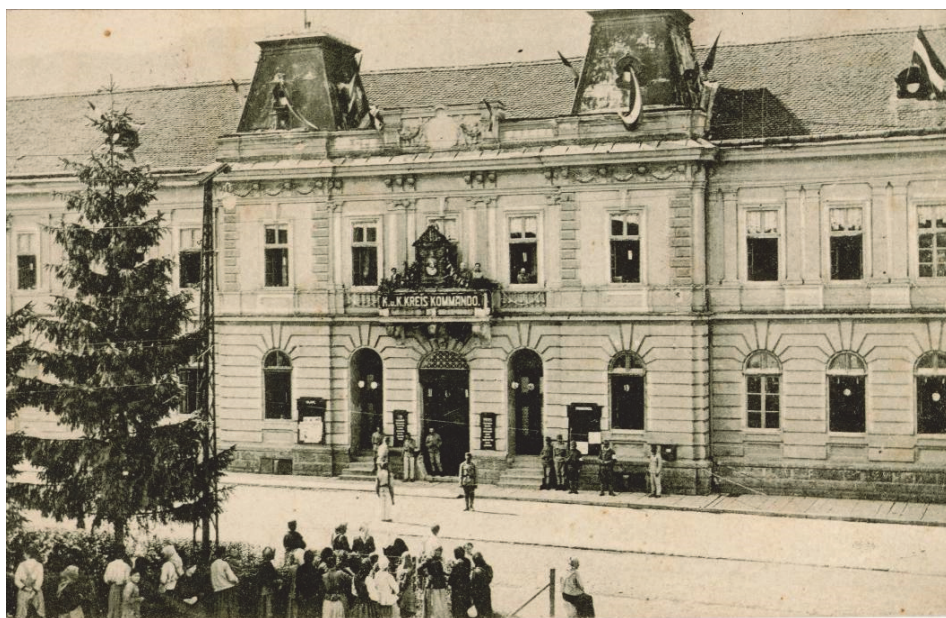
Слика 03. Централни ризалит Гимназије (стање 1917.г.)

ризалитима првог спрата. У делу фасаде са централним ризалитом стање пре надградње није једноставно поновљено већ је промењена комплетна физиономија. У првобитном решењу завршни стрешни венац се пружао целом дужином фасаде стим што је изнад њега у делу централног ризалита постављена атика која је удвојене висине само у делу ширине централних улазних врата у објекат.

У зони крова налазио се кос кров са две зарубљене пирамиде на свакој од бочних страна. Према новом решењу прозорске осовине су задржане али је концепција отвора последње етаже промењена. Целокупна висина етаже (од спратног до стрешног венца) је већа него у остатку надградње. Простор који се на овакав начин створио, између надпрозорника и стешног венца, је попуњен са округлим прозорима или нишама са штукатуром. Прозори у пољу, између бочних ризалита, су формирани као група од једног правоугаоног у доњем делу и једног кружног прозора који се налази у горњем делу композиције. У делу фасаде са три прозорске осовине које су допуњене са кружним прозорима, простор између надпрозорника и основе кружног прозора је попуњен са комплексно решеном пластиком комбиноване од кључног камена, гирланде и бочних ваљака.

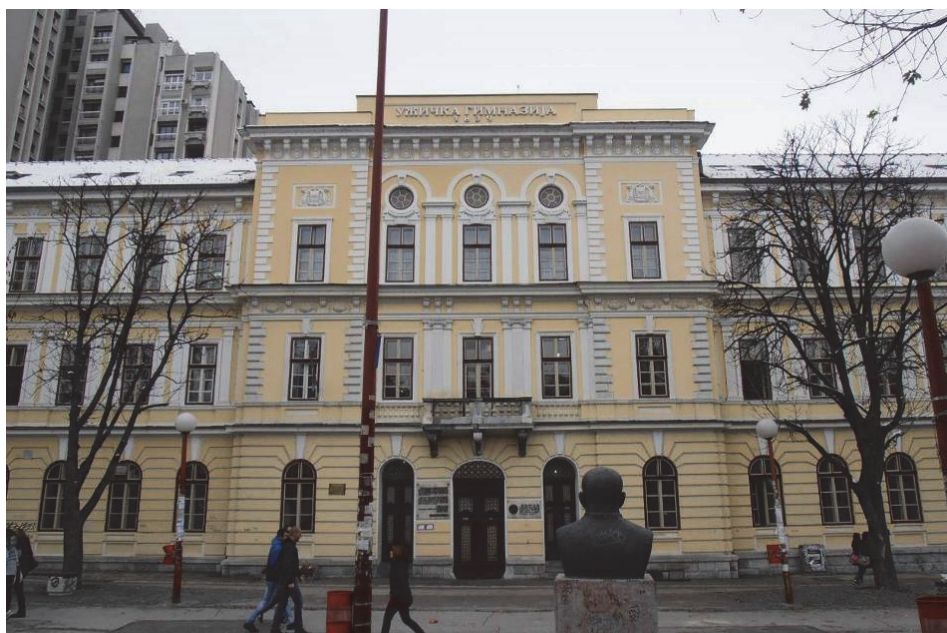
Слика 04. Централни ризалит Гимназије (стање 2012.г.)

Кружни прозор се завршава са кључним каменом. Стрешни венац је подржан са конзолама и кружним венцима. Простор између прозора је подељен са удвојеним пиластрима који преко комплетне ентаблатуре придржавају плитке лукове који се пружају изнад кружног прозора. У делу крова формиране су кровне атике и то тако да су атике бочних ризалита ниже од атике изнад поља између ризалита која је додатно увучена за половину дебљине зида.

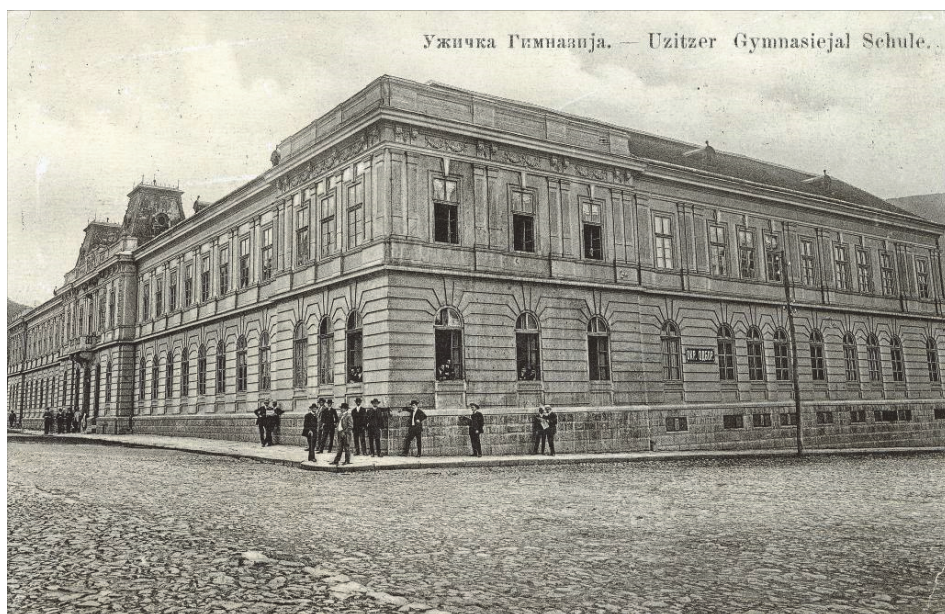
Слика 05. Угаони ризалит Гимназије (стање око 1910.г.)

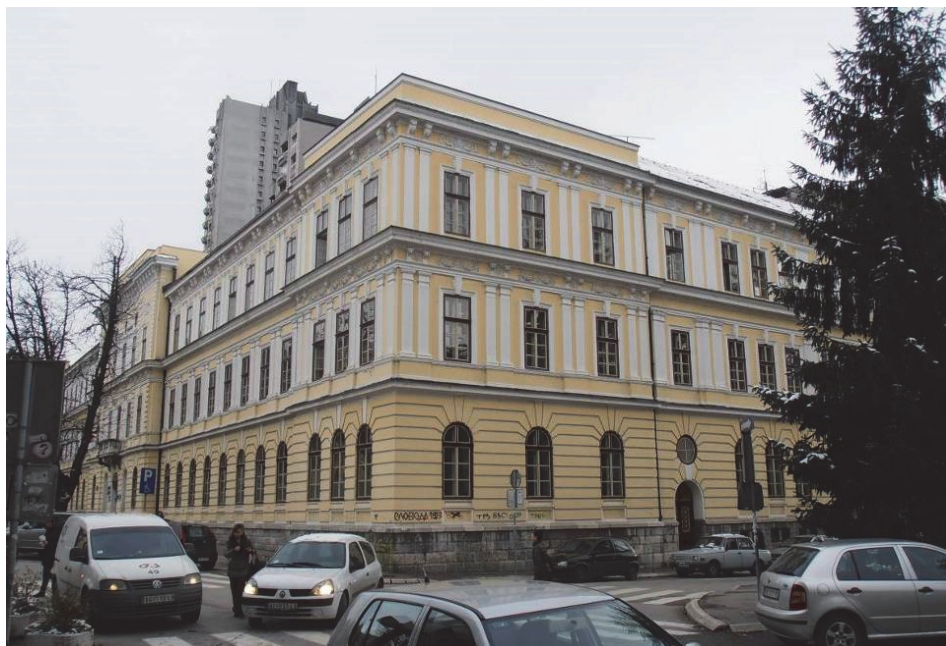
Слика 06. Угаони ризалит Гимназије (стање 2012.г.)

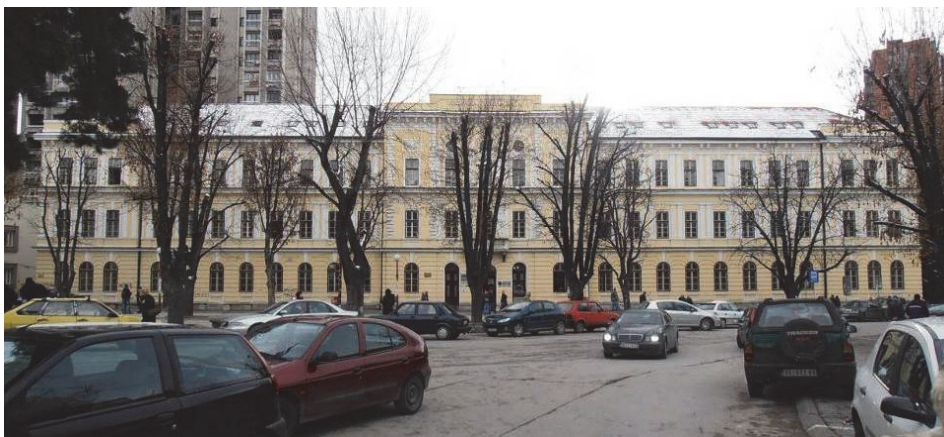
Слика 07. Гимназија непосредно након адаптације поткровља (стање 2012.г.)

Надградња „Ужичке гимназије“ је изведена 1925.г. када је још била присутна и практикована архитектура историјских стилова а покрет Модерне још није добио свој пуни пријем у јавности. Знање језика архитектуре Историјских стилова код пројектаната је било живо тако да је у решењу надградње очувана већина вредности основног решења. Сачувана је композиција волумена објекта, задржан положај и важност ризалита као и елемент кулминације наглашених партија волумена објекта кроз атике и надвишене делове изнад завршног стрешног венца. Распоред и ритам прозорских осовина је у потпуности задржан као и величина и конструктивно решење прозорског отвора. Вертикална декоративна пластика је такође задржала свој ритам, димензије и површинску обраду уз корекције са циљем да се задржи осећај да се лакши елементи налазе над тежим па су укинута канелуре и постементи на којима су основани постаменти. Стрешни венац старог објекта није рушен већ је задржан у целини и поновљен на стрехи надграђеног спрата те је парапетни део надградње скоро неприметан услед висине постојећег стрешног венца. Полуконзоле и гирланде, које су у првобитном решењу примењене само у делу фасаде са ризалитима у надграђеном делу се пружају целом дужином фасаде са циљем да се подржи завршни стрешни венац и композиција визуелно заврши на највишој тачки фасаде. Атике бочних ризалита су поновљене у делу висине и дужине али нису примењени плитки пиластри и правоугаоне нише између њих. У централном ризалиту је направљена значајнија измена те је надограђена етажа, али само у делу централног ризалита, повећане висине а простор измеђ надпрозорника и стрешног венца попуњен са крућним прозорима или нишама са грбовима који прате постојеће прозорске осовине. И Овај део фасаде се завршава са једноставним атикама док су куполе у облику зарубљене пирамиде укинуте.
